"Amigos Fiéis" 2025	1
Introdução	2
Desenvolvimento	3
Dia Mundial dos Rios	4
Festa da Água	5
Monitorização de Outono	5
descrição do troço	6
cor, cheiro e aparência da água	6
dimensões do troço	6
substrato, estrutura e alterações do leito do rio	7
usos do solo	7
vestígios patrimoniais	7
condutas, coletores	7
presença de resíduos	8
margens do rio	8
parâmetros físico-químicos	8
estudo do ecossistema	9
flora	9
fauna	9
análises laboratoriais	9
Conclusão	10
Referências bibliográficas	11
Anexo 1 - Esboço do mapa, levantamento das características do troço	12

O seguinte relatório tem como objetivo descrever as atividades no Rio da Cal, no período compreendido entre 18 de junho e 31 de dezembro de 2025, pelo grupo “Amigos Fiéis” dinamizado pela Associação Ambiental ÁGORA, no âmbito do “Projeto Rios”.

Anexo 1 - Esboço do mapa, levantamento das características do trecho

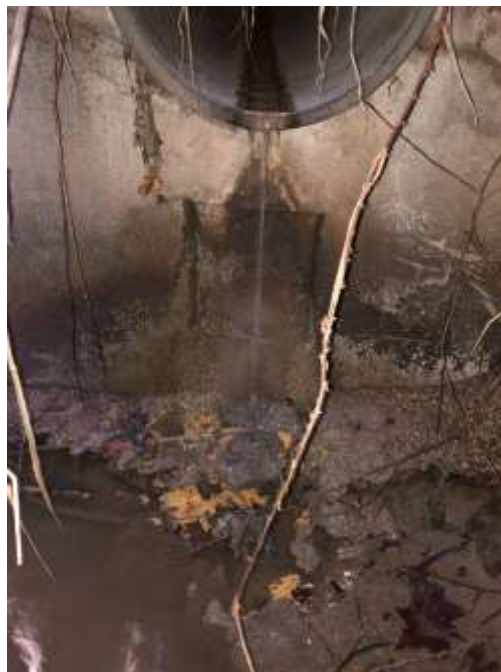
Desde os primeiros dias de reconhecimento, em junho, que tínhamos consciência de um coletor, um tubo de betão, a montante do viaduto, à direita do rio [C1] (*ver mapa em anexo*). Sendo, aparentemente, um coletor que despeja águas pluviais, em certos dias cheirou a detergente. E no leito do rio, há poças que acumulam sujidade, águas esbranquiçadas e cinzentas que podem indicar resíduos ilegais, infiltrações de sistemas sépticos ou águas residuais urbanas. [7] Outro indício de substâncias contaminantes é o facto de o coletor verter água em dias em que não choveu. [7] Também junto ao viaduto notamos nalguns dias vestígios de óleo ou gordura.

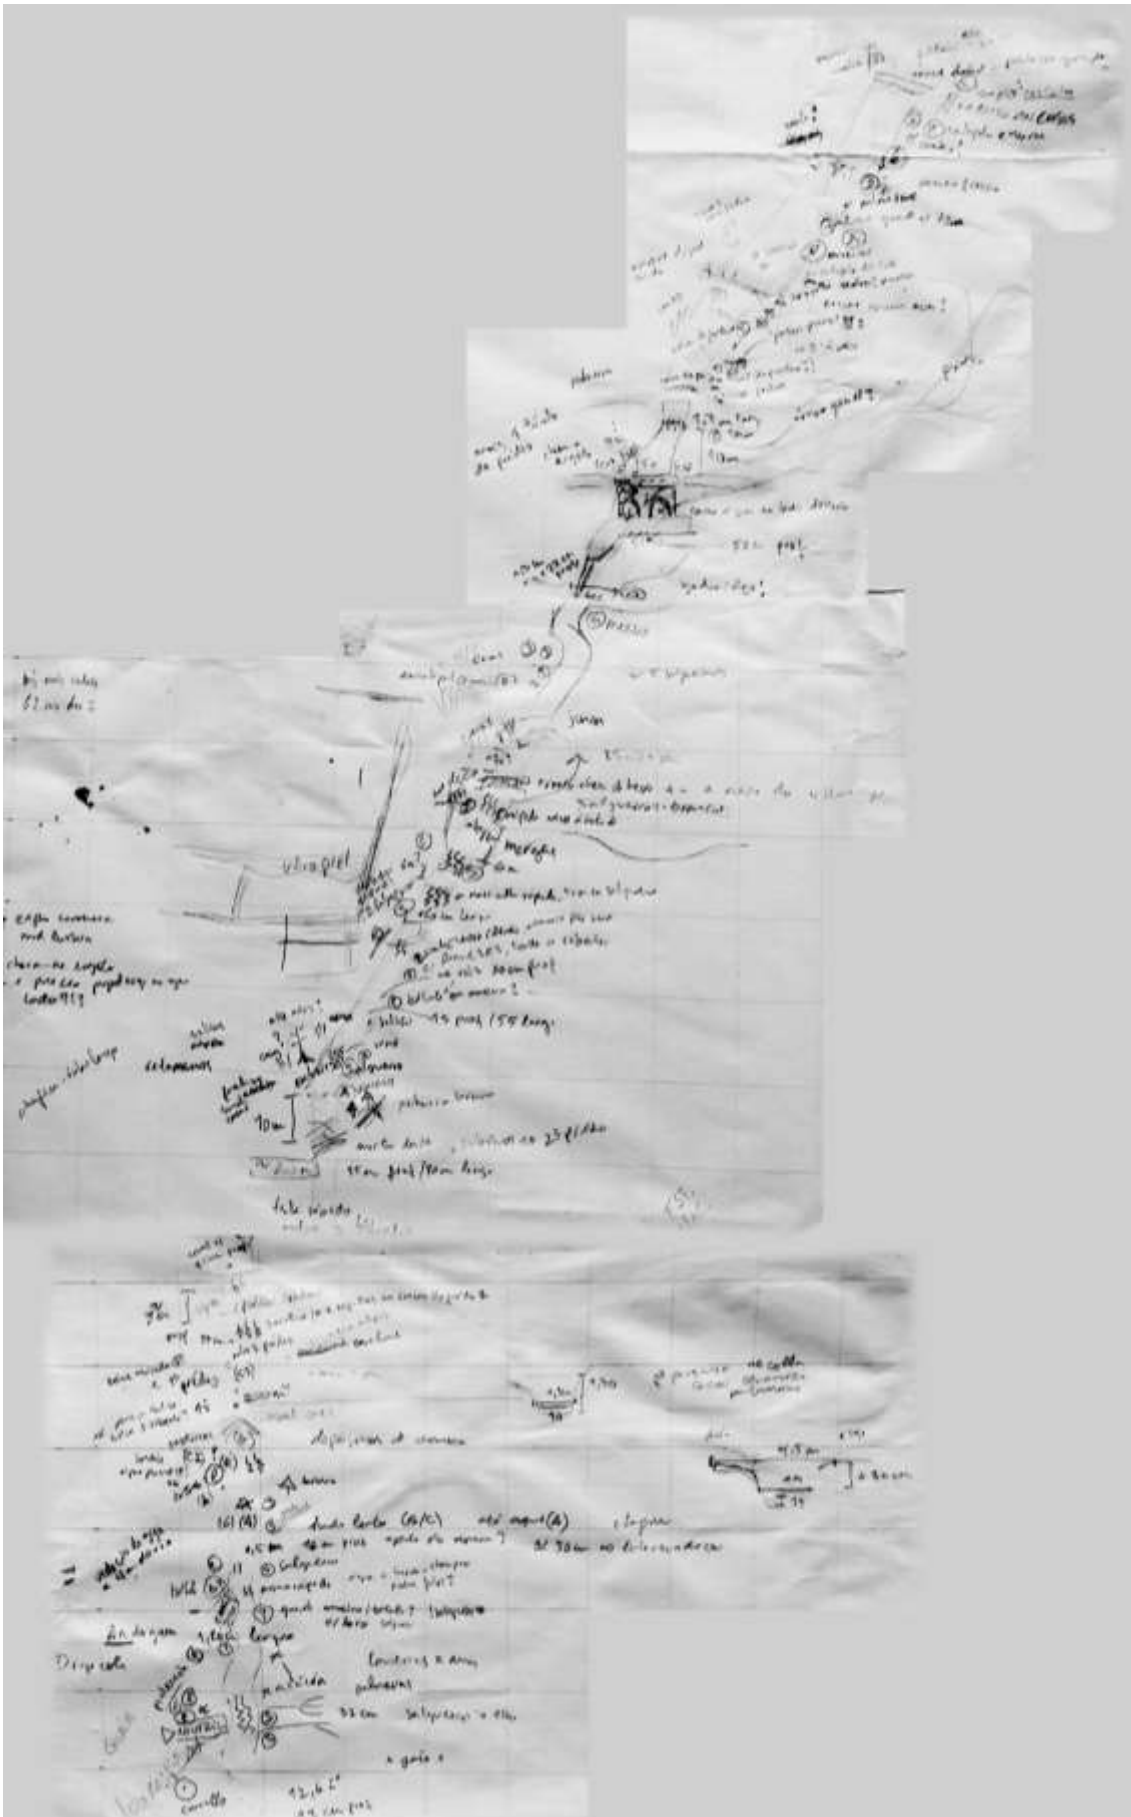
Decidimos, inicialmente, focar-nos em subir o rio, percorrendo todos os 500 metros adotados, realizando um esquema do troço e fazendo um levantamento dos principais elementos: vegetação, características das margens e do substrato do leito, rápidos ou fundões, estruturas importantes, condutas, profundidade e largura (a cada 50 metros). Algo que ainda não tínhamos feito.

O mais a jusante, entre o ginásio e os prédios da margem direita com um estrutura de cimento e tubo em PVC, com algumas rochas para reduzir erosão [C2]. Os seguintes [C3] e [C4], estavam algo danificados, cobertos de vegetação e, por isso, não conseguimos observar muito bem. Não identificámos resíduos contaminantes neste dois coletores.

Junto ao [C1], encontramos mais 2 coletores, um à direita, mais a montante [C5], e outro do lado oposto, margem esquerda [C6].
